建设项目竣工环境保护 验收监测表

浙辐监（YS）字 2015 第 127 号

项目名称：乐清市华仪电缆附件有限公司
电子加速器应用项目（新建）

浙江省辐射环境监测站
2015 年 10 月

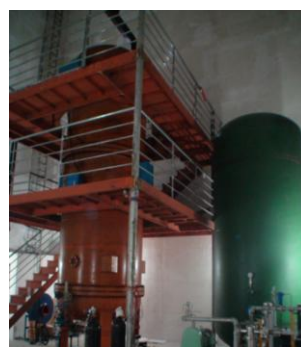
图 3-2 加速器主机房及辐照室

3.0MeV 加速器项目位于公司辐照车间内，东北侧。加速器机房土建工程分为上、下两层，下层是辐照室（主射朝下）、水泵房和风机房，上层为加速器室、控制室和高频机房（统称“主机室”），其中辐照加工区位于辐照室内，屏蔽情况见表 2-3 和表 2-4。

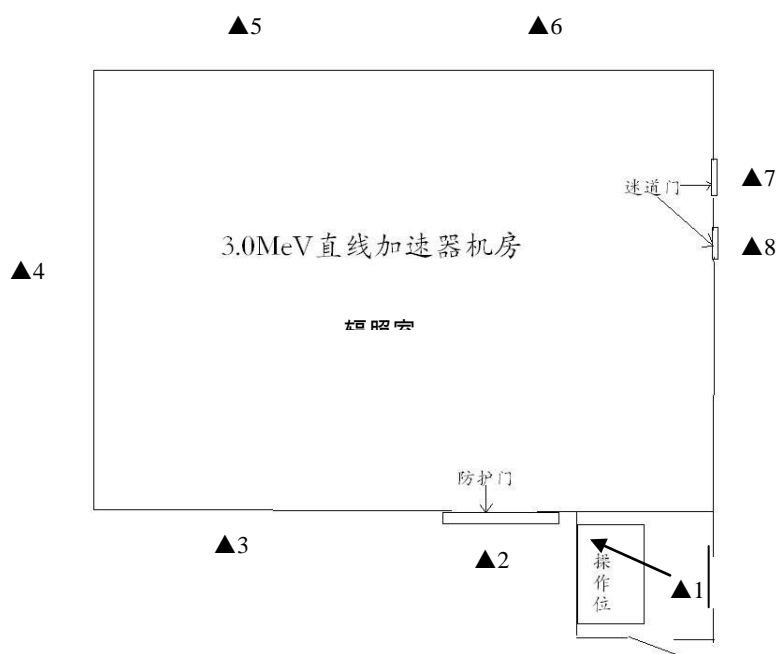
图 5-1 加速器机房周围监测点位示意图

根据现场条件，全面、合理布点；针对工作人员长时间工作的场所、其他公众可能到达的场所及剂量率可能受加速器影响较大的场所，分别在辐照室、主机房周围和操作位处开展了现场监测。监测点位见图 5-1。

点位 序号	点位描述	剂量当量率（nSv/h）			
		未运行时		运行时	
		平均值	标准差	平均值	标准差
▲1	工作人员操作位	127	8	132	2
▲2	辐照室南侧墙外东侧（防护门）30cm 处	170	6	180	2
▲3	辐照室南侧墙外西侧 30cm 处	175	4	186	2
▲4	辐照室西侧墙外 30cm 处	203	5	201	7
▲5	辐照室北侧墙外西侧 30cm 处	158	2	167	2
▲6	辐照室北侧墙外东侧 30cm 处	152	4	150	4
▲7	辐照室迷道入口门北门外 30cm 处	158	6	160	2
▲8	辐照室迷道入口门南门外 30cm 处	158	4	161	2
▲9	二楼主机室防护门右门缝外 30cm 处	159	1	179	2
▲10	二楼主机室防护门中央外 30cm 处	120	3	119	5
▲11	二楼主机室防护门左门缝外 30cm 处	153	8	171	3

续表 4-3 加速器辐照室周围辐射环境监测结果 [*]					
点位 序号	点位描述	剂量当量率 (nSv/h)			
		未运行时		运行时	
		平均值	标准差	平均值	标准差
▲12	二楼主机室西侧墙外 30cm 处	188	5	201	7
▲13	二楼主机室东侧墙外 30cm 处	167	7	201	6
▲14	二楼东南侧办公区	158	5	163	1
▲15	主机室顶部	120	2	127	3
[*] 监测结果未扣除宇宙射线的贡献。					
<p>由 4-3 的监测结果可知，在电子加速器未工作期间，各监测点位 X 射线辐射剂量率在 120~203nSv/h 之间，而在电子加速器正常工作工况下，各监测点位的 X 剂量当量率在 119~201nSv/h 之间，两种状态下 X 剂量当量率相比未见明显上升。</p>

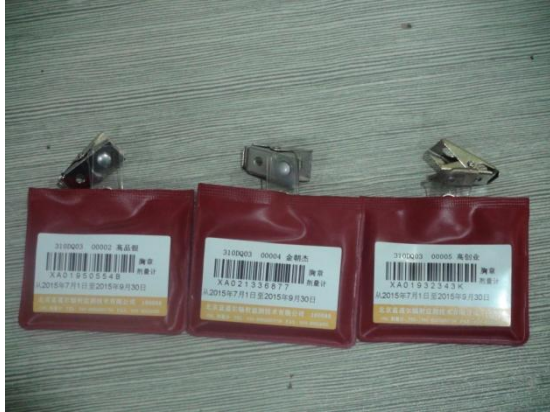
图 6-1 个人剂量计

5、个人防护用品。该公司为辐射工作人员配置了个人剂量计、X-γ 射线报警仪、X-γ 射线监测仪。

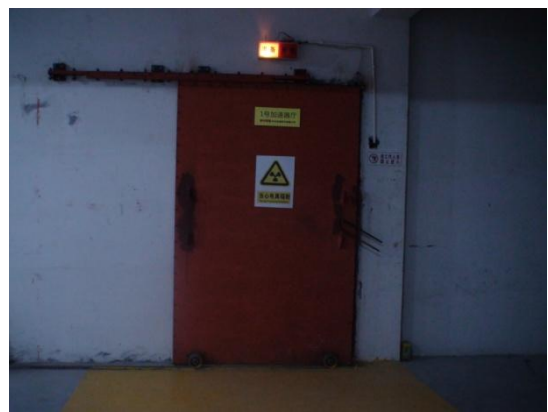
图 6-4 警示标识、信号灯、声光报警装置

4、电离辐射标志、灯光警示装置。该公司在主机室门、辐照室门均设有明显的带中文说明的电离辐射标志和警示灯。

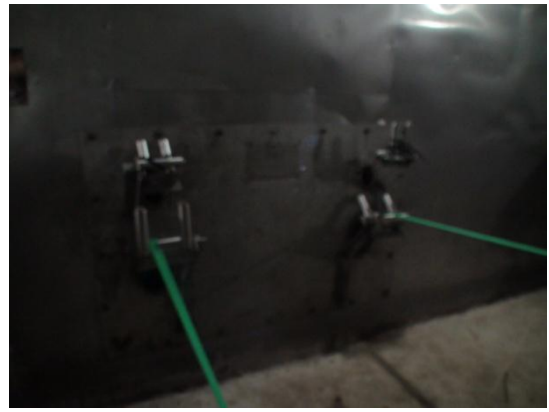
图 6-8 材料入口

电缆进出均在辐照室完成，且通过 1 套管材传动装置实现机械化操作，操作人员距离辐照室外墙约 10m，电缆进出口公用一个通道，空洞长度约为 10 倍孔洞直径，且做斜坡设计（避免射线直接照射），故能满足辐射防护要求。
