建设项目竣工环境保护 验收监测表

2015-辐验-013

项目名称：温州神目无损检测有限公司
X 射线室内探伤项目

温州市环境监测中心站
2015 年 5 月 15 日

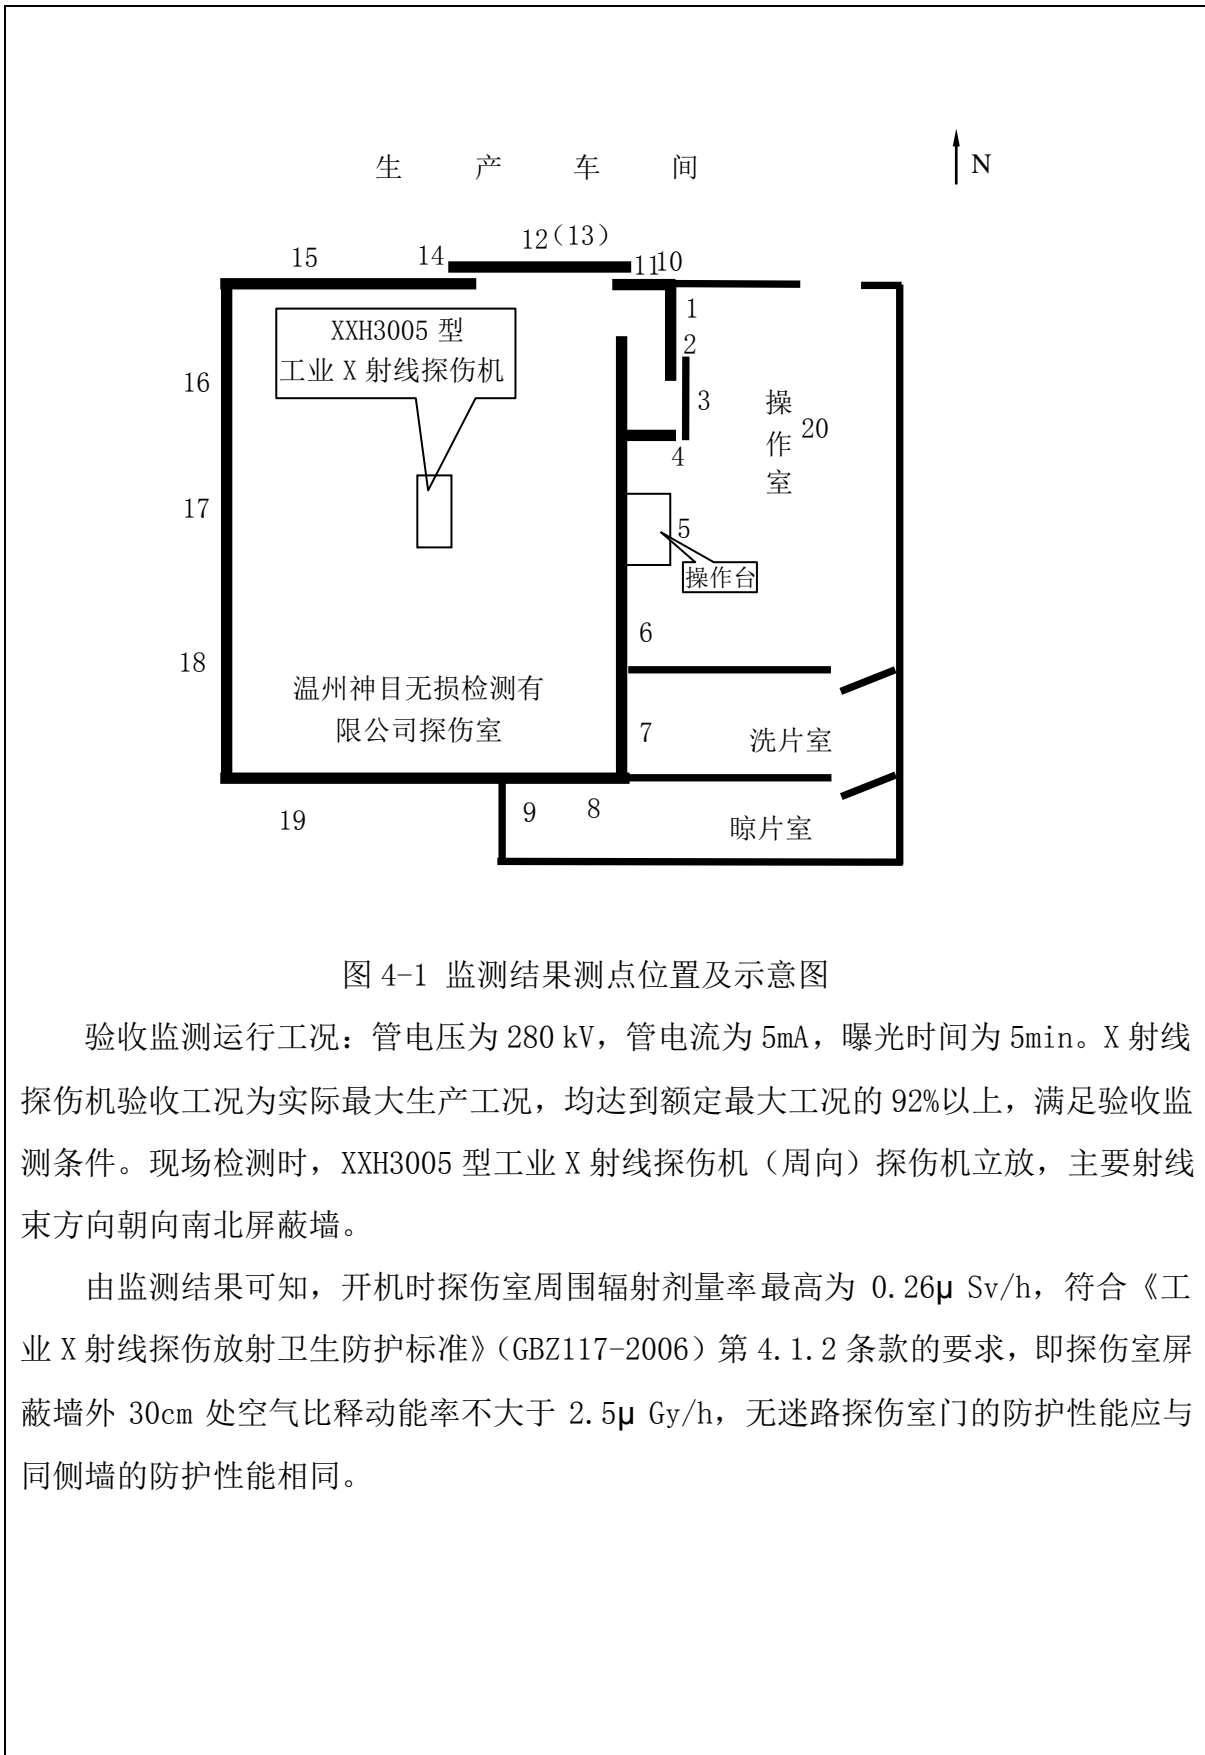
图 4-1 监测结果测点位置及示意图

测点 编号	检测点位描述	X-γ 射线辐射剂量率 (μ Sv/h)
1	东侧屏蔽墙后 30cm 高 1m 处	0.25
2	工作人员防护门后 30cm 高 1m 处 (北侧搭接)	0.25
3	工作人员防护门后 30cm 高 1m 处 (中间)	0.19
4	工作人员防护门后 30cm 高 1m 处 (南侧搭接)	0.20
5	工作人员操作台处	0.22
6	东侧屏蔽墙后 30cm 高 1m 处	0.24
7	东侧屏蔽墙后 30cm 高 1m 处 (洗片室内)	0.24
8	南侧屏蔽墙后 30cm 高 1m 处 (晾片室内)	0.24
9	南侧屏蔽墙后 30cm 高 1m 处 (晾片室内)	0.25
10	北侧屏蔽墙后 30cm 高 1m 处	0.23
11	工件入口防护门后 30cm 高 1m 处 (东侧搭接)	0.23
12	工件入口防护门后 30cm 高 1m 处 (中间)	0.09
13	工件入口防护门后 30cm (中间底部)	0.09
14	工件入口防护门后 30cm 高 1m 处 (西侧搭接)	0.20
15	北侧屏蔽墙后 30cm 高 1m 处	0.23
16	西侧屏蔽墙后 30cm 高 1m 处	0.23
17	西侧屏蔽墙后 30cm 高 1m 处	0.24
18	西侧屏蔽墙后 30cm 高 1m 处	0.25
19	南侧屏蔽墙后 30cm 高 1m 处	0.26
20	本底值 (操作室内离地高 1m 处)	0.23

验收监测运行工况：管电压为 280 kV，管电流为 5mA，曝光时间为 5min。X 射线探伤机验收工况为实际最大生产工况，均达到额定最大工况的 92%以上，满足验收监测条件。现场检测时，XXH3005 型工业 X 射线探伤机（周向）探伤机立放，主要射线束方向朝向南北屏蔽墙。

由监测结果可知，开机时探伤室周围辐射剂量率最高为 $0.26\mu\text{ Sv/h}$ ，符合《工业 X 射线探伤放射卫生防护标准》(GBZ117-2006) 第 4.1.2 条款的要求，即探伤室屏蔽墙外 30cm 处空气比释动能率不大于 $2.5\mu\text{ Gy/h}$ ，无迷路探伤室门的防护性能应与同侧墙的防护性能相同。

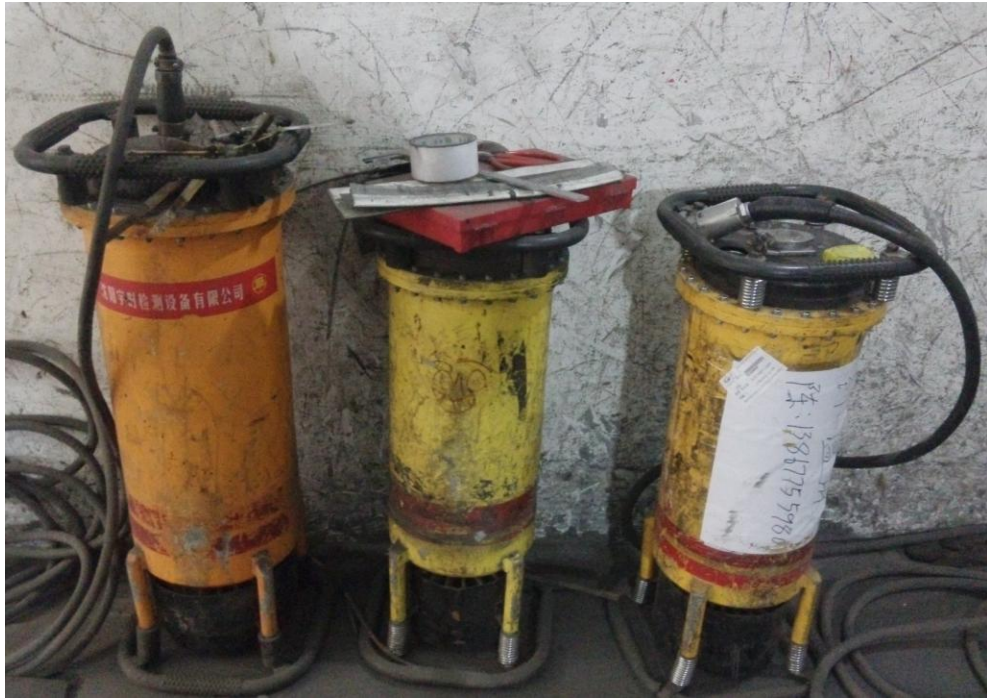
图 6-1 工业 X 射线探伤机

X 射线探伤室正常运行工况下周围各监测点位 X 辐射剂量率监测结果见表 4-2。该公司探伤室内共有 XXQ2505、XXH2505 型工业 X 射线探伤机各 1 台（XXQ2505 为定向，XXH2505 为周向，最大管电压均为 250kV，最大管电流均为 5mA），2 台 XXH3005 型工业 X 射线探伤机（周向，最大管电压均为 300kV，最大管电流均为 5mA）。本次验收监测时 1 台 XXH3005 型工业 X 射线探伤机开机运行。

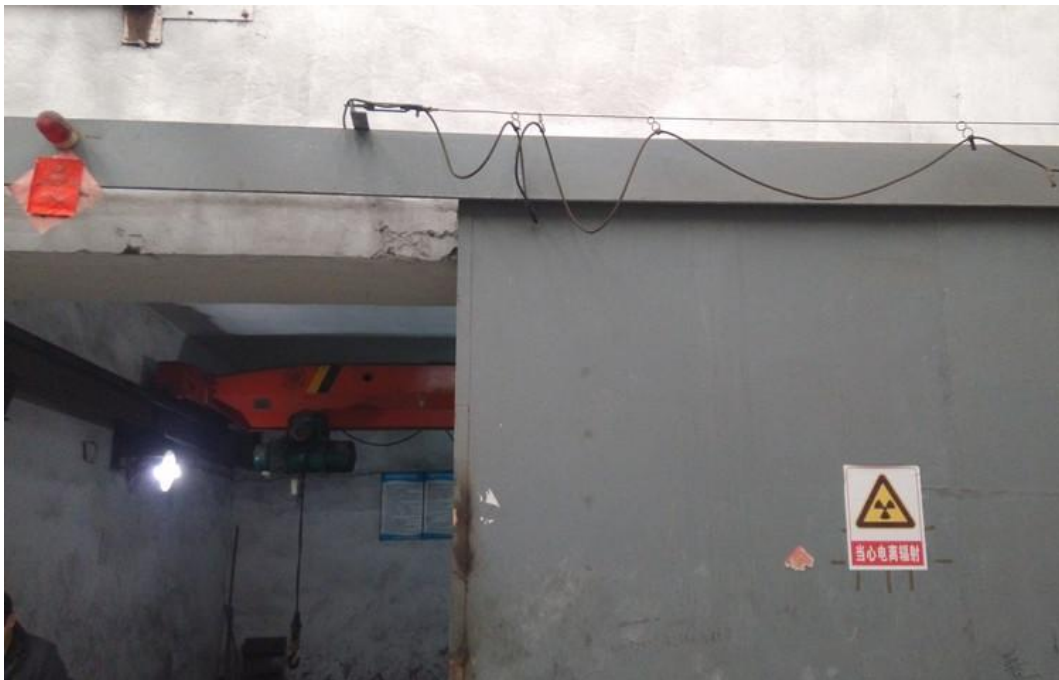
图 6-2 探伤室防护门、电离辐射标志及警示灯

2. 探伤室的防护门与 X 射线装置之间已安装门机联锁装置，已安装了灯光警示装置，且门机联锁装置和警示灯能正常运行。

4. 已设置电离辐射警告标志并标注中文说明，在探伤室门外 1m 处划黄色警戒线，已在现场张贴规章制度。

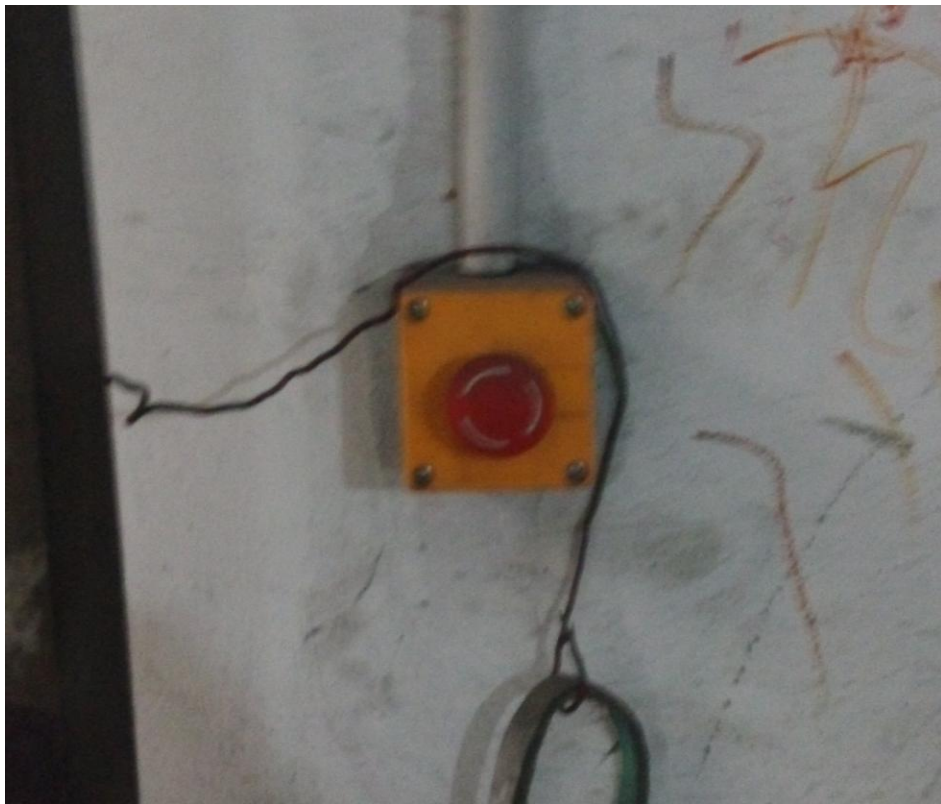
图 6-8 紧急开关

6. 公司在探伤室内已安装紧急按钮急停开关，在事故工况下切断 X 射线的电源。

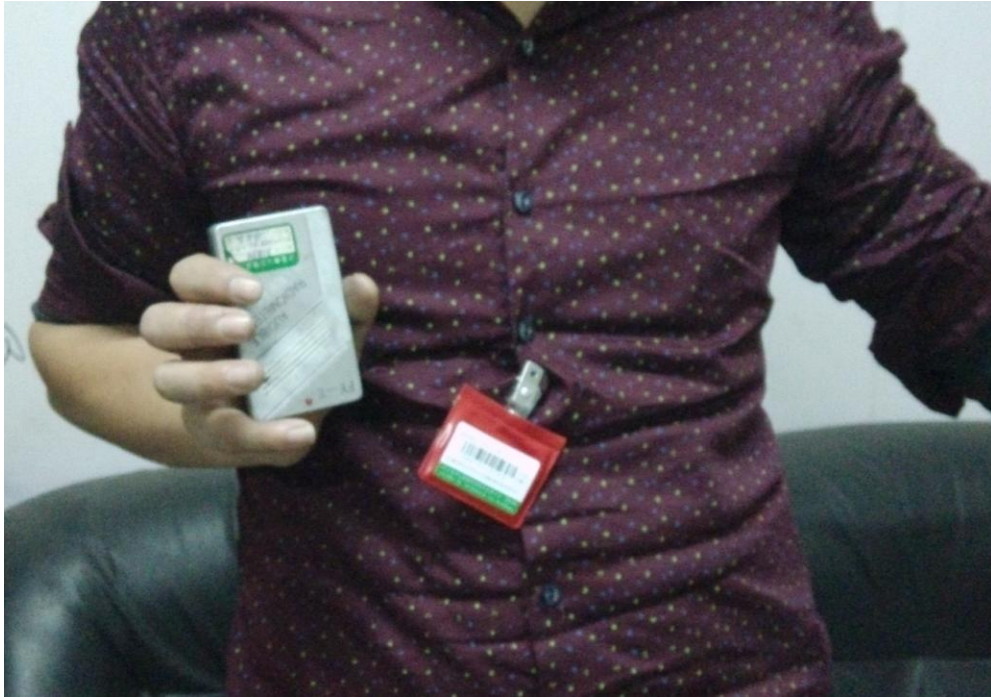
图 6-9 辐射工作人员佩戴个人剂量计，手持个人剂量报警仪

3. 个人剂量和健康检查管理。公司按照《放射性同位素与射线装置安全和防护条例》中对辐射工作人员进行个人剂量监测的规定，公司已为辐射工作人员配置了个人剂量计，个人剂量计送北京蓝道尔辐射监测技术有限公司读数；公司 2013 年已组织辐射工作人员进行职业健康检查，结论为可继续从事放射工作。

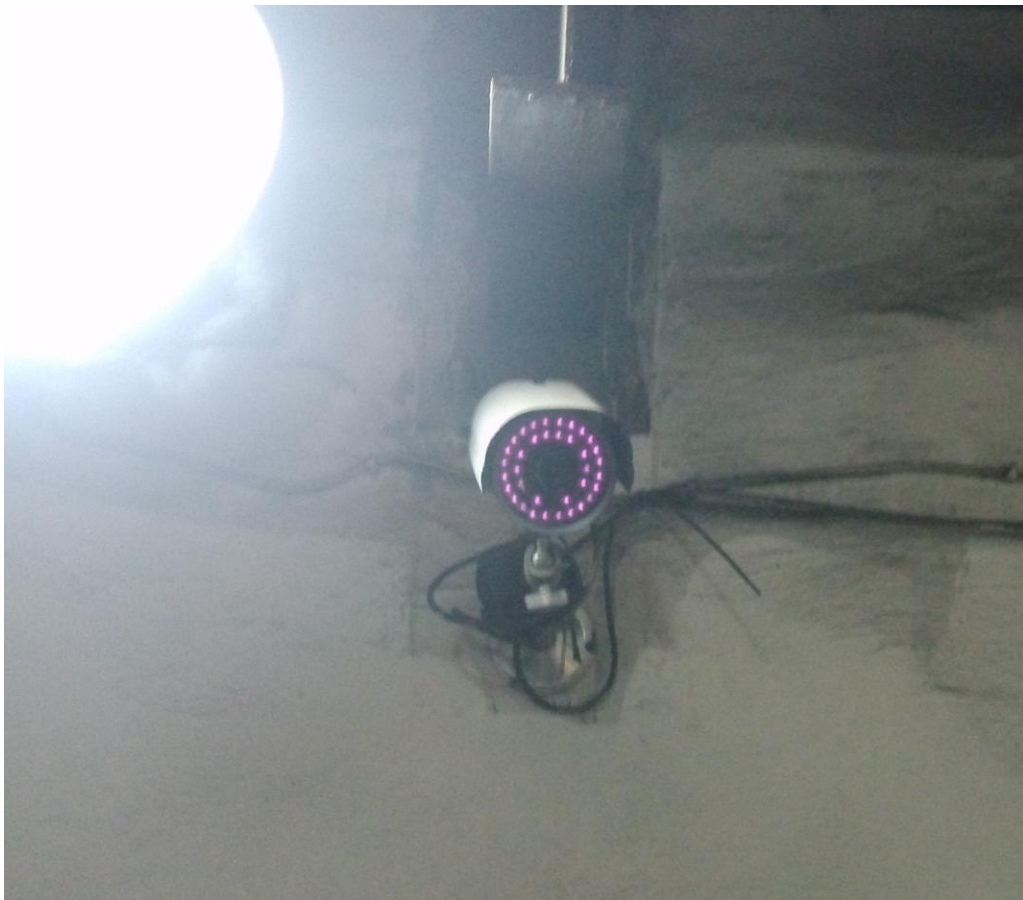
图 6-10 监控摄像头

续上表		
名称	环评内容	验收情况
污染防治措施	<p>4、辐射工作场所设计有机械通风设施,工作期间应保证机械通风的正常运行,降低室内臭氧和氮氧化物的浓度。</p> <p>5、公司必须给每个辐射工作人员配备个人剂量计,并配备个人报警仪。</p> <p>6、探伤过程中产生的废显(定)影液及胶片要求集中存放,送交有资质的单位处理,公司今后必须严格执行危废转移联单制度,并做好废液管理台账。</p> <p>7、应建立探伤机使用台账和废液回收台账。</p> <p>8、建立专门的探伤机存放房间,并施行双人双锁保障安全。</p> <p>9、公司应配备辐射剂量率监测仪器。</p> <p>10、曝光室内应安装摄像探头,操作控制室内应能通过监视器观察到曝光室内人员活动情况。</p>	<p>4、曝光室安装了机械通风装置。</p> <p>5、该公司已配备3名辐射工作人员,且已配备个人剂量计和个人剂量报警仪。</p> <p>6、该公司绍兴县金冶熔炼有限公司签订了显影、定影液处置协议。</p> <p>7、未完善探伤机使用台账和废液回收台账。</p> <p>8、未建立专门的探伤机存放房间。</p> <p>9、未配备辐射剂量率监测仪器。</p> <p>10、曝光室内已安装摄像探头,监视器未安装在操作控制室内,操作人员无法观察到曝光室内人员活动情况。</p>
