建设项目竣工环境保护 验收监测表

项目名称 DSA 等射线装置应用项目 (扩建)

委托单位 温州市中心医院

浙江鼎清环境检测技术有限公司

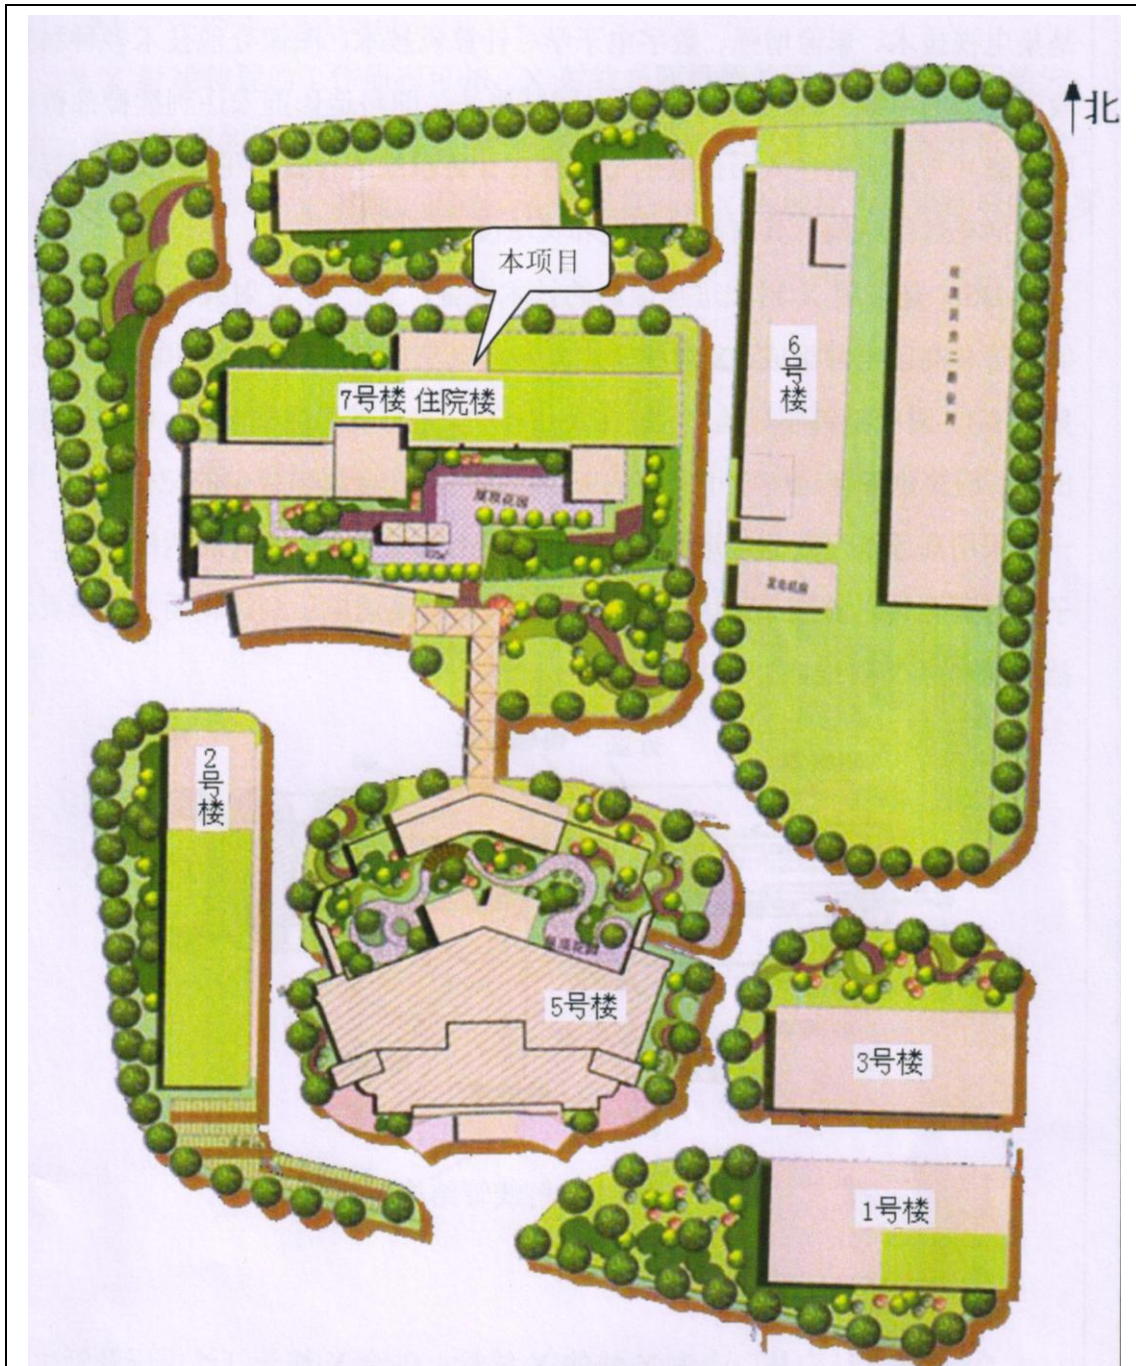
图 2-2 温州中心医院（东院）平面图

温州市中心医院（东院）位于大简巷 32 号，其东面为嘉福公寓，南面为百里东路，西侧为简巷公寓，北面为民房。本项目位于东院住院楼二楼，其东侧 50m 内是 6 号楼，南侧 50m 内是 5 号楼，西侧北侧均为院区通道及停车场。周围 50 米内无其他医院、学校、居民楼等敏感目标。

温州市中心医院（东院）地理位置见图 2-1，院区平面图见图 2-2。
