建设项目竣工环境保护 验收监测表

2015-辐验-014

X 射线室内探伤项目（新建）

温州市环境监测中心站

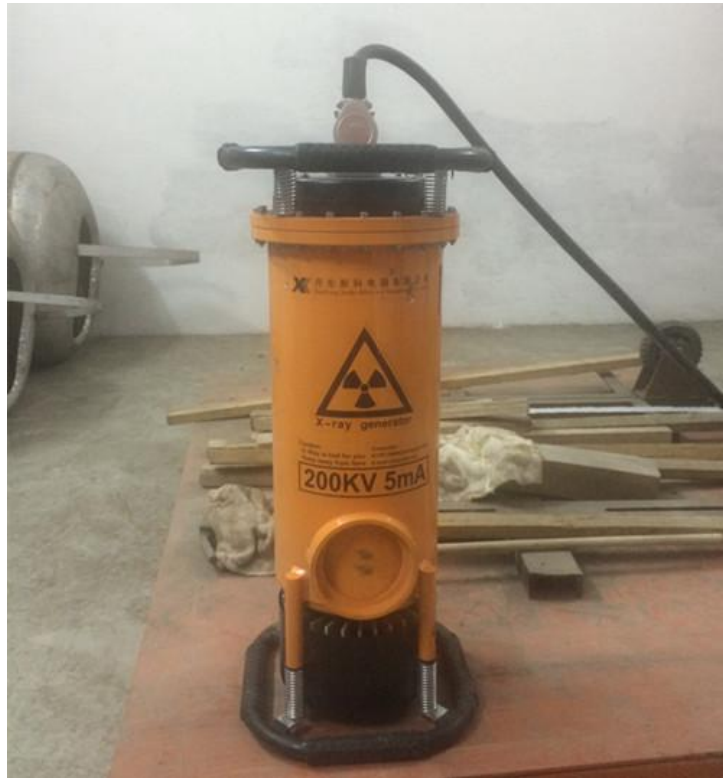
图 6-1 工业X 射线探伤机

X 射线探伤室正常运行工况下周围各监测点位 X 辐射剂量率监测结果见表 4-2。该公司探伤室内有 XXH2005 型工业 X 射线探伤机 1 台（XXQ2005 为定向，最大管电压均为 200kV，最大管电流均为 5mA）。本次验收监测时 XXQ2005 型工业 X 射线探伤机开机运行。

4. X 射线探伤室的安全检查。公司应在每次使用前对X 射线探伤室进行检查，并建立检查使用记录。经现场检查，X 射线探伤机、门机联锁装置均运行正常。

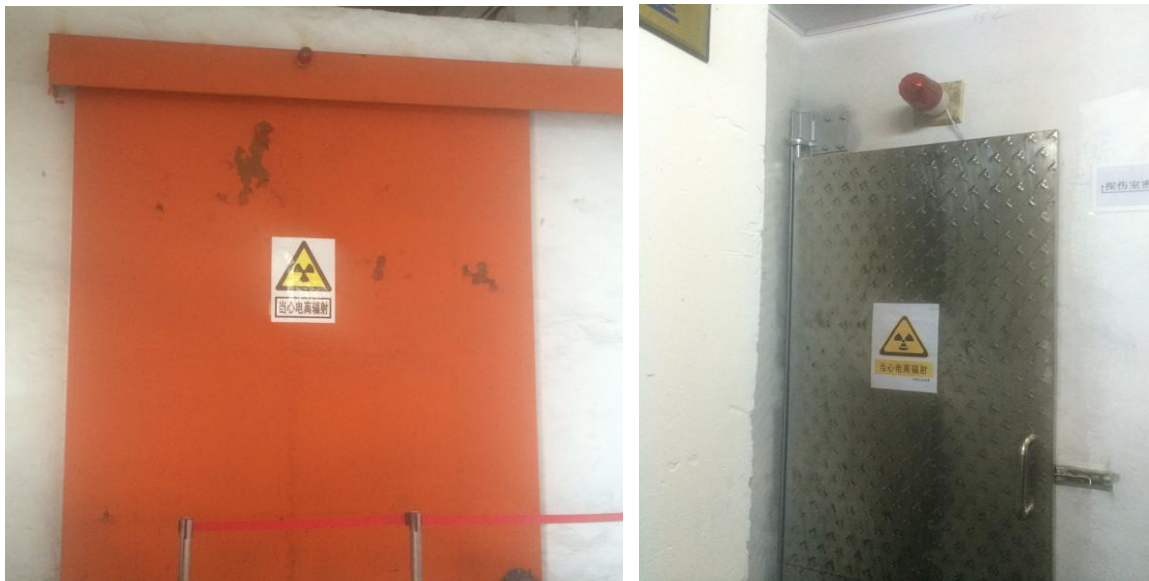
图 6-2 探伤室防护门、电离辐射标志及警示灯

1. 探伤室四周防护墙均为 550mm 厚现浇混凝土墙，天棚为 400mm 厚现浇混凝土。工件门和工作人员出入门均为框架钢结构制作移门，厚度分别为 140mm 和 80mm，搭接大于十倍门缝间隙，满足射线防护能力。

2. 探伤室的防护门与X 射线装置之间设有门机联锁装置，在两扇防护门关闭之前，X 射线装置不能启动。X 射线装置工作过程中打开防护门，射线机即停止工作。门机联锁装置正常运行，满足辐射安全要求。

4. 电离辐射标志、警示灯和警戒线。公司在防护门和X 射线装置上设有明显的电离辐射标志，在X 射线探伤室工作人员出入门和工件门入口处均设置了警示灯，在探伤室工件入口大门外设置警戒线。

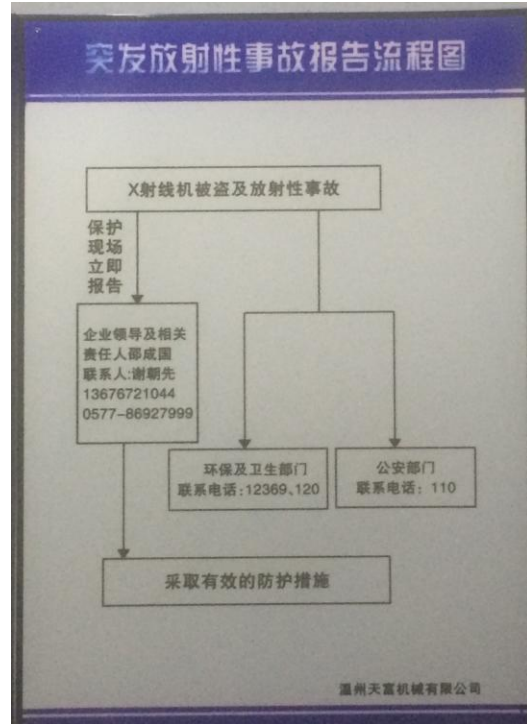
图 6-3 规章制度上墙明示

公司制订了辐射防护管理制度。所制订的制度包括：

1. 工作制度：《辐射安全和防护管理制度》明确了建立台账、制定相关制度、持证上岗、健康管理等工作要求；《X 射线检测设备检修维护制度》明确了设备定期检查、设备的检修保养等工作要求；《X 射线探伤人员的培训》明确了辐射操作人员的安全培训和考核要求。

2. 操作规程：《X 射线检测安全机操作规程》；明确了探伤机安全操作的注意事项。

3. 制定了《X 射线检测操作人员岗位职责》：明确了辐射工作人员的各项工作职责和工作中的注意事项。

4. 公司制定的规章制度还有《X 射线使用场所安全措施》、《辐射安全管理制度》、《辐射事故应急措施》等。

4、公司应继续加强辐射安全管理，健全辐射安全领导小组的成员分工与职责，切实落实各项规章制度。

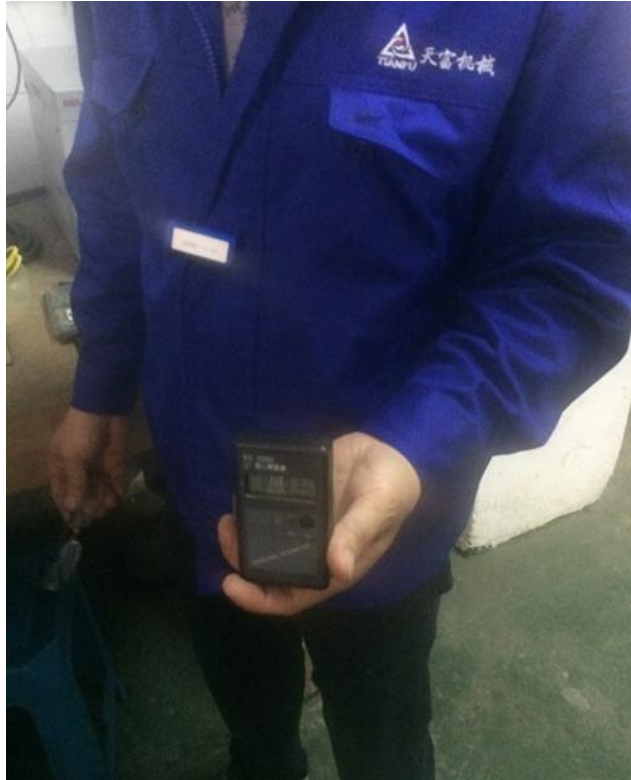
图 6-11 辐射工作人员佩戴个人剂量计，手持个人剂量报警仪

3. 个人剂量和健康检查管理。公司按照《放射性同位素与射线装置安全和防护条例》中对辐射工作人员进行个人剂量监测的规定，公司已为辐射工作人员配置了个人剂量计，个人剂量计送温州市疾病预防控制中心检测读数，检测结果见表6-2。公司已组织辐射工作人员分别到浙江大学医学院附属第一医院和温州市人民医院进行职业健康检查，结论见表6-3。

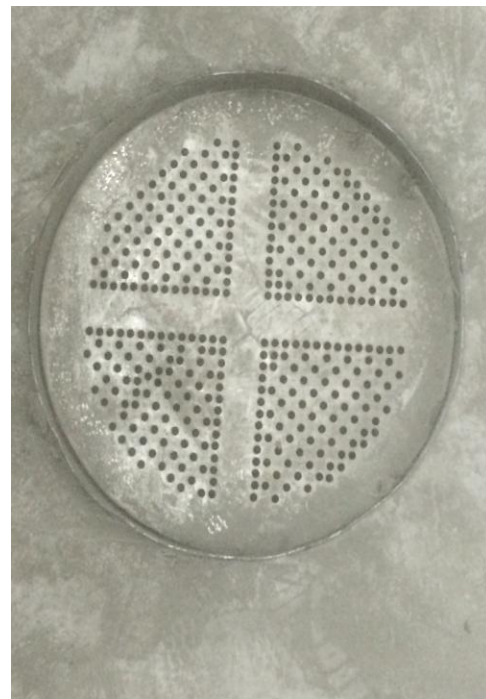
图 6-12 通风口

3. 探伤室设有排风口，加强探伤室的通风，降低了室内臭氧和氮氧化物的浓度。
